Prise en charge d'une escarre récalcitrante par un pansement HydroBalance*

Florence HERNANDEZ¹, Nicole LEBRETON²

¹ Infirmière Hôpital Local de Beaujeu (69)

² Préparatrice en pharmacie Hôpital Local de Beaujeu (69)

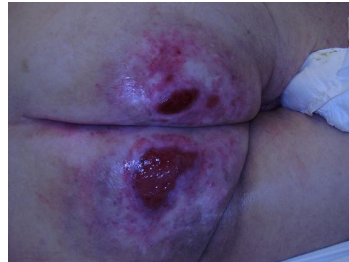
Le 14 mars – Jour 15

Plaie de 4,5 x 3 cm à gauche
Plaie de 2,5 x 1 cm à droite.
L'exsudation a diminué.

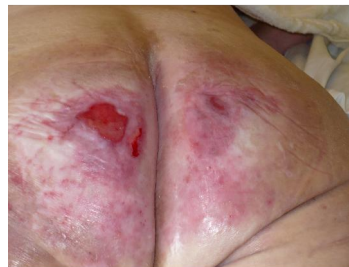
Le 21 mars – Jour 22

La douleur semble avoir disparu.

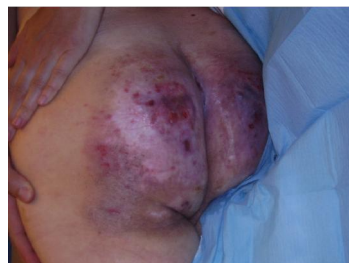
Le 14 avril – Jour 38

Plaie de 3,5 x 2,5 cm à gauche et plaie de 0,5 x 0,5 cm à droite.

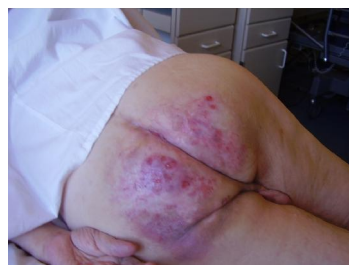
Le 24 juin – Jour 109

Epithélialisation bien visible
